| Onderwerp | Veiligheidsonderzoek Slotlaan | Portefeuillehouder | L. Hoogstraten |

VERKEERSVEILIGHEIDSAUDIT SLOTLAAN – KORTE STEYNLAAN

| datum | 15 juli 2020 | opgesteld door | Eddy Michels |

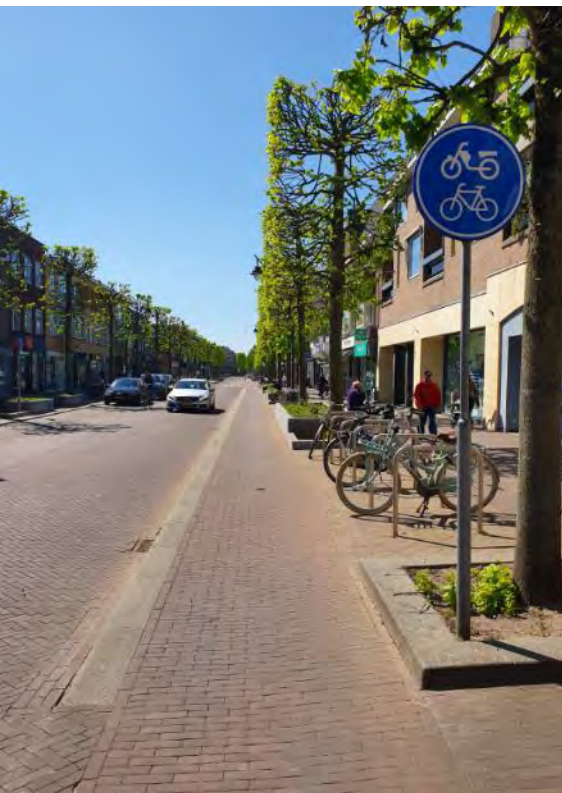
foto 3

| NR. | OMSCHRIJVING KNELPUNT | OPLOSSINGSRICHTING |
|---|--|--|
| 2. ! | Er rijden dagelijks ca. 3.500 fietsers over de Slotlaan. Bij een dergelijk omvang zijn goede fietsvoorzieningen, in de vorm van vrijliggende fietspaden of fietsstroken in de voorrang, gewenst (bron: CROW, Ontwerpwijzer fietsverkeer). Doordat op sommige delen van de Slotlaan geen fietsvoorzieningen aanwezig zijn, komen zij in conflict met het gemotoriseerd verkeer. | Vanwege de ligging in het fietsnetwerk blijft de Slotlaan een hoofd fietsroute binnen een 30 km/uur-gebied. In dat geval zijn doorlopende fietsvoorzieningen over de volledige lengte van de Slotlaan in beide richtingen gewenst en hebben bestuurders op de Slotlaan voorrang op het verkeer uit de zijwegen (bron: CROW, Ontwerpwijzer fietsverkeer, par. 6.3.1). |

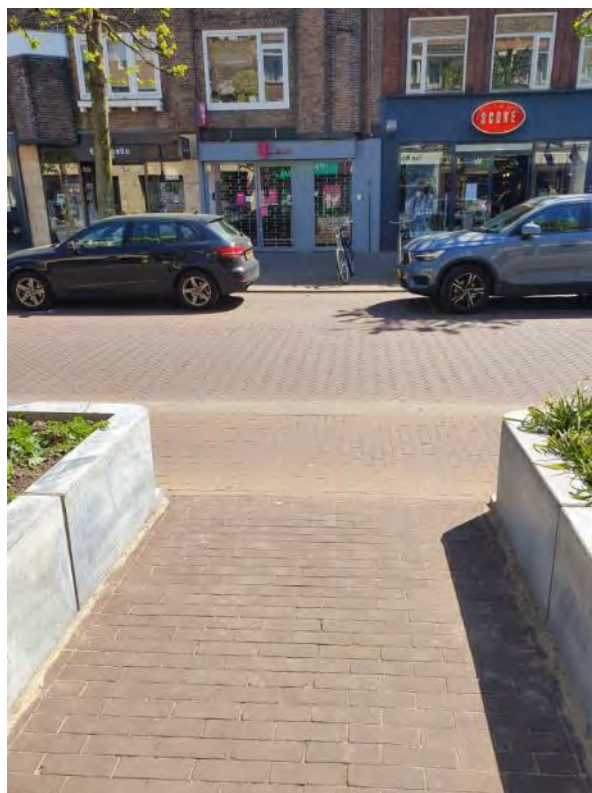
foto 4a

| 4! | De openbare ruimte van de Slotlaan wordt intensief gebruikt door gemotoriseerd verkeer (rijdend, én stilstaand), (brom)fietsers én (vaak winkelende) voetgangers. Zie ook punt 2. Om deze verkeersstromen in goede banen te leiden, moet duidelijk zijn waar de verschillende groepen verkeersdeelnemers zich bevinden. Dit komt in de vormgeving niet altijd even goed tot uitdrukking, waardoor verkeersdeelnemers onverwacht in conflict met elkaar komen. Te noemen zijn: a. de verhoogde fietsstroken ten opzichte van de aanliggende trottoirs. Het onderscheid is nauwelijks te zien (foto 4a); | Shared space voor fietsers en voetgangers wordt afgeraden. De volgende aanpassingen aan het dwarsprofiel worden voorgesteld: - smallere rijbaan (2,80 m) ten gunste van de fietsstrook (2,00 m); - doorlopende fietsvoorzieningen (dus zonder onderbrekingen) in beide richtingen; - meer onderscheid tussen de verharding van de fietsvoorzieningen en de rijbaan of trottoirs; - fietsstroken beter afbakenen middels een onderbroken markering. |

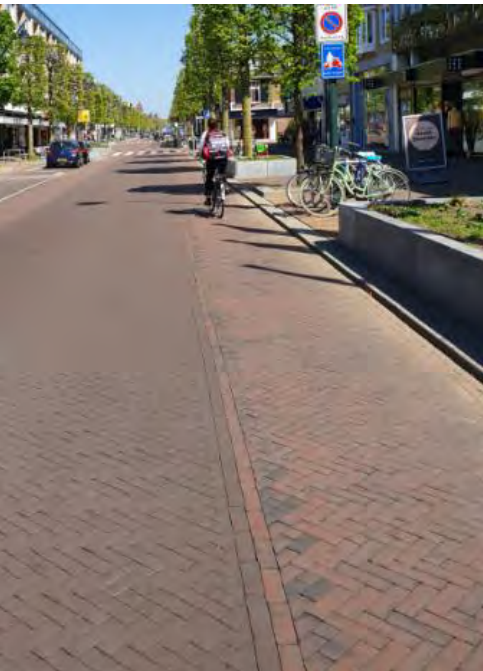
foto 4b

b. de aanliggende fietsstroken ten opzichte van de rijbaan voor gemotoriseerd verkeer. Ook hier is nauwelijks onderscheid in verharding (**foto 4b**);

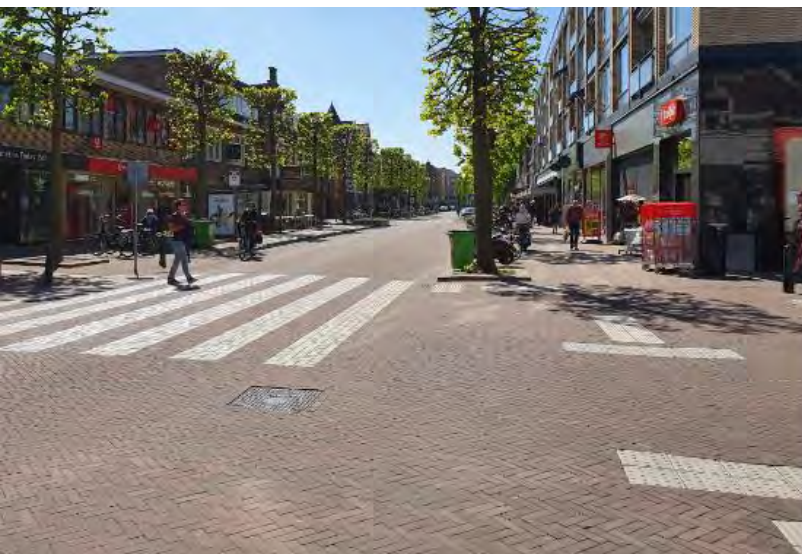
foto 4c

c. de ruimte voor/na het zebrapad ter hoogte van Weeshuislaan en Middellaan. De beschermde status die een voetganger heeft op het zebrapad gaat volledig teniet in deze ruimte (**foto 4c**).

Daarnaast wordt voorgesteld om de zebrapaden ter hoogte van de Weeshuislaan en Middellaan te verplaatsen naar een andere locatie óf in te korten tot een breedte van 4,0 meter, zodanig dat deze niet in het verlengde van deze zijwegen komen te liggen.

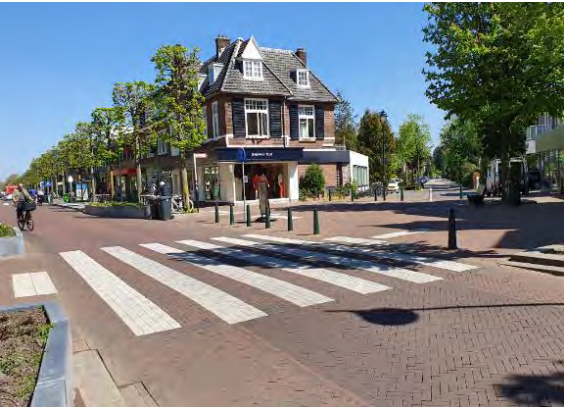
foto 5a

5. ! Bestuurders op de Slotlaan merken de volgende zijstraten onvoldoende op:
- a. Woudenbergseweg (fietspad) **(foto 5a);**
 - b. Weeshuislaan **(foto 5b);**
 - c. Middellaan;
 - d. Jagerlaan **(foto 5c);**
 - e. Wilhelminalaan (fietspad) **(foto 5d).**
- De gelijkwaardige voorrang komt onvoldoende tot uiting in de vormgeving. Hierdoor is de kans groot dat bestuurders uit deze zijwegen geen voorrang krijgen op bestuurders vanuit de Slotlaan.

Zie ook 4. De fietsvoorzieningen over de kruisingen heen laten lopen en voorrangskruispunten maken. Bestuurders uit de zijwegen verlenen dan voorrang aan de bestuurders op de Slotlaan.

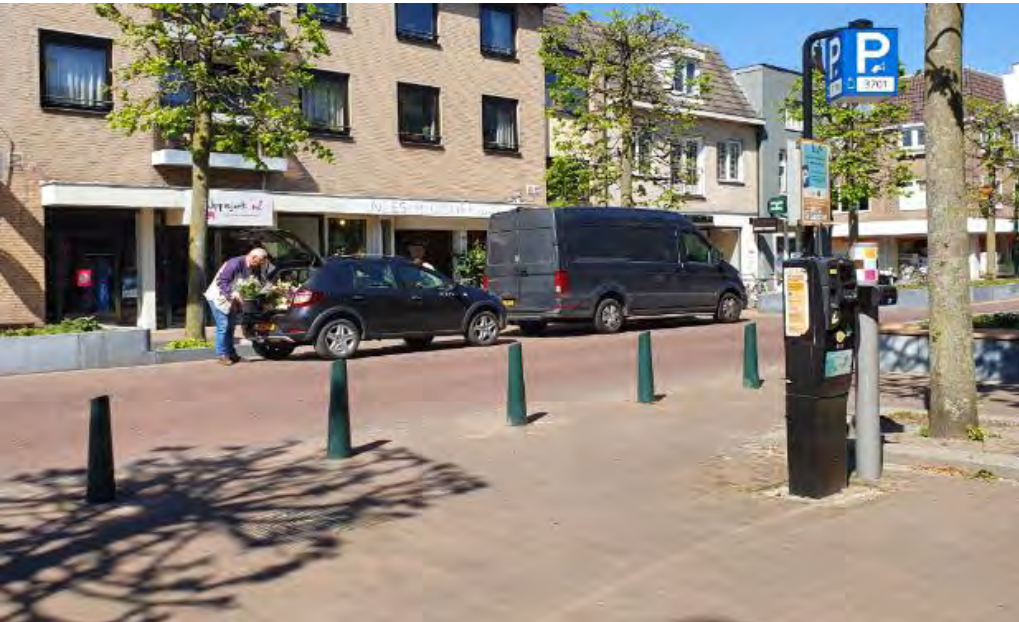
foto 6

| Ontwerpdetails wegvakken | | |
|---|---|---|
| 6. | De aanliggende fietspaden op de Slotlaan zijn ca. 5 cm hoger ten opzichte van de aanliggende rijbaan of parkeerstrook. Met name in situaties waarbij twee fietsers naast elkaar rijden is de kans aanwezig dat men onverwacht van het fietspad af rijdt (foto 3). Voor een druk befietste hoofdfietsroute zijn bredere fietspaden wenselijk, zodat fietsers elkaar kunnen inhalen. Tijdens de observatie was het wel zo dat fietsers steeds achter elkaar bleven fietsen, omdat de fietspaden smaller zijn dan de breedte volgens de richtlijnen (1,50 in plaats van minimaal 2,50 m). | Toepassen van een schuine band, waardoor de overgang van fietsstrook naar rijbaan of parkeerstrook fietsvriendelijker is. |

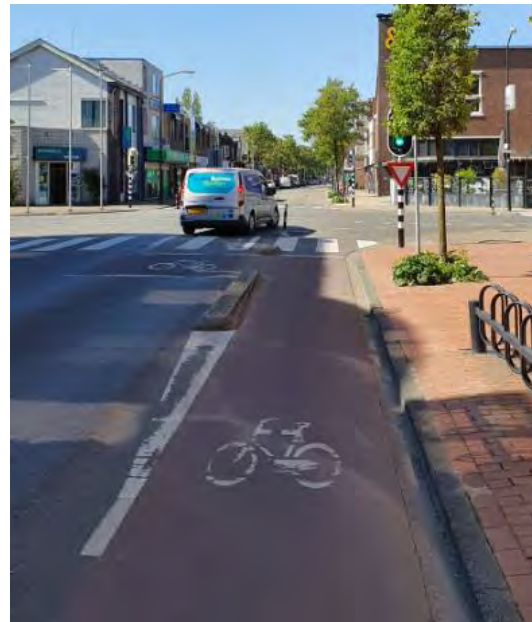
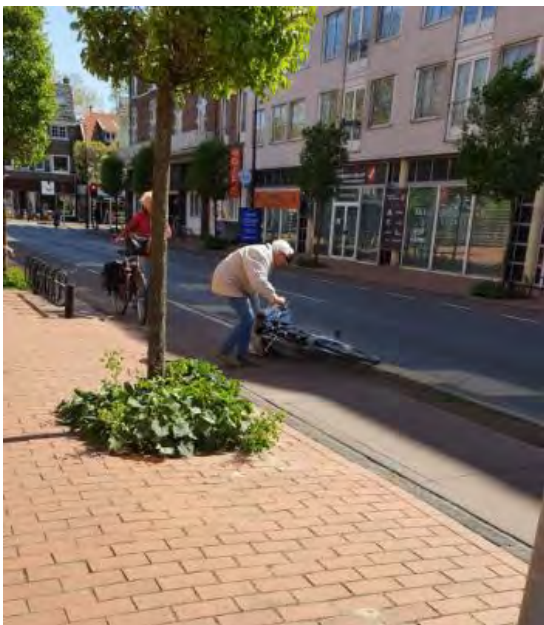
| 14. | Op alle aanrijdrichtingen van de kruising Korte Steynlaan /Antonlaan zijn smalle geleiders aanwezig tussen de fietsstroken en de hoofdrijbaan. Deze vallen onvoldoende op, waardoor fietsers er tegenaan rijden (foto 13a) . Tijdens de observatie reed een man tegen een geleider aan en viel op de geleider (foto 13b) . | Voorgesteld wordt om de geleiders te verwijderen. |

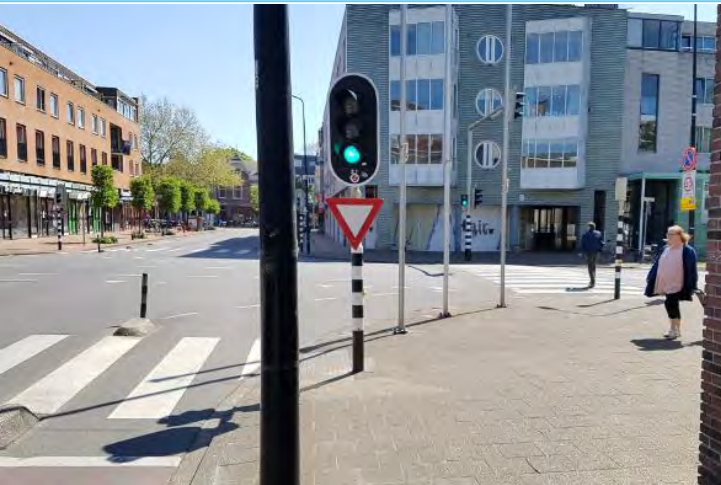
foto 15

| 24. | De markering op de kruisingen Slotlaan/Korte Steynlaan (foto 22) en Antonlaan/Korte Steynlaan (foto 15) zijn in slechte staat van onderhoud. Met name de markering van de doorgaande fietsstrook vanuit de Slotlaan richting de Korte Steynlaan, de voorrangsmarkering en de geleidelijnen voor fietsers zijn slecht. | Verbeteren van de kwaliteit van de markering op de kruisingen Slotlaan/Korte Steynlaan en Antonlaan/Korte Steynlaan. Gelet op de hoofdroute voor fietsers van de Slotlaan naar het busstation en vice versa, is een andere vormgeving wenselijk bij een toekomstige herinrichting van het dit kruispunt. |

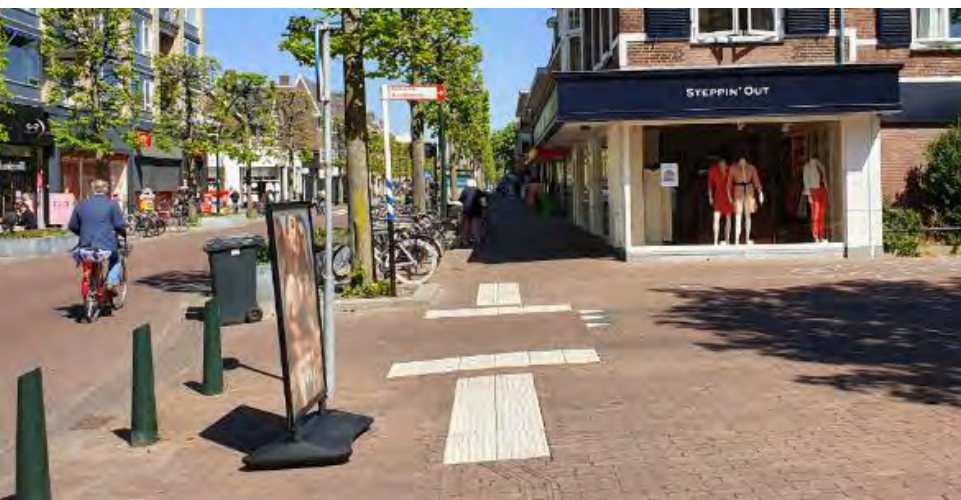
foto 18

| 19. | Er zijn haaiantanden aanwezig op de Woudenbergseweg vóór het trottoir langs de Slotlaan. Haaiantanden hebben echter uitsluitend betrekking op bestuurders (dus niet op voetgangers). Dit kan leiden tot verwarring tussen fietsers en voetgangers onderling (foto 18). | Verwijderen haaiantanden. |

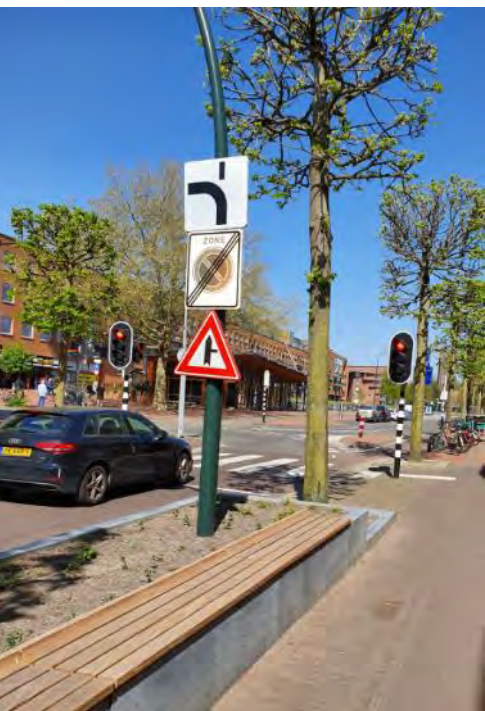
foto 20

| 22. | Ter hoogte van de kruising Slotlaan/Korte Steynlaan is een los onderbord 'afbuigende voorrang'(OB712) geplaatst. Deze mag echter uitsluitend worden toegepast in combinatie met het bord 'voorrangsweg'(B1). Dit kan leiden tot verwarring onder verkeersdeelnemers (foto 20). | Aanpassen bordenconfiguratie. |
