| Onderwerp | Veiligheidsonderzoek Slotlaan | Portefeuillehouder | L. Hoogstraten |

VERKEERSVEILIGHEIDSAUDIT SLOTLAAN – KORTE STEYNLAAN

| datum | 15 juli 2020 | opgesteld door | Eddy Michels |

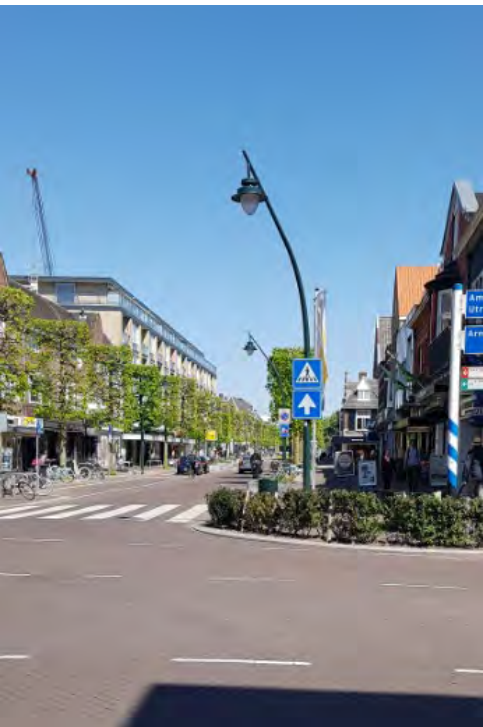
foto 16

| 17. | Nabij kruising 1 ^e Hogeweg worden bestuurders richting de Slotlaan niet geattendeerd op het feit dat er ook (brom)fietsers uit de tegengestelde richting kunnen komen (foto 16). | Plaatsen onderbord 'met uitzondering van (brom)fietsers onder het bord 'eenrichtingsverkeer'. |

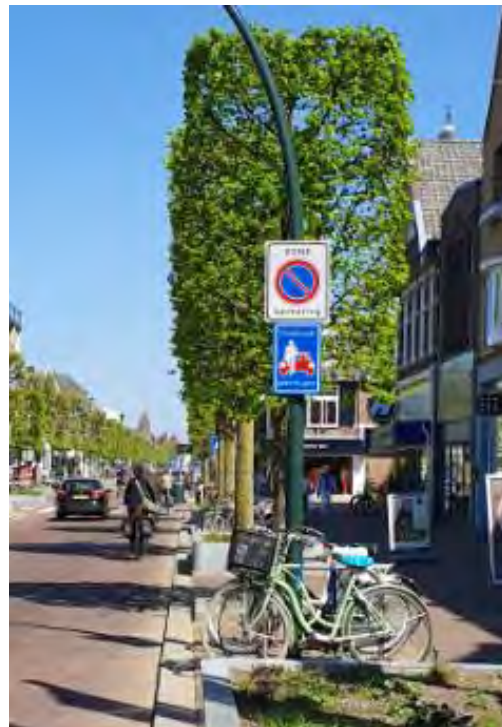
foto 17

| 18. | Ter hoogte van Slotlaan 128 hangt een bord 'fietsstraat'. Er is echter geen sprake van een fietsstraat-inrichting. Dit kan leiden tot verwarring onder weggebruikers (foto 17). Overigens hangen er verderop in de Slotlaan vergelijkbare borden met de tekst 'winkelstraat'. Dat klopt op zich, maar is verwarrend met het fietsstraatbord. Beide borden hebben overigens geen juridische status. | Verwijderen bord 'fietsstraat', en ook de borden 'winkelstraat', omdat dat deze ook de uitstraling hebben van een fietsstraatbord, terwijl de laan geen inrichting als fietsstraat heeft. |

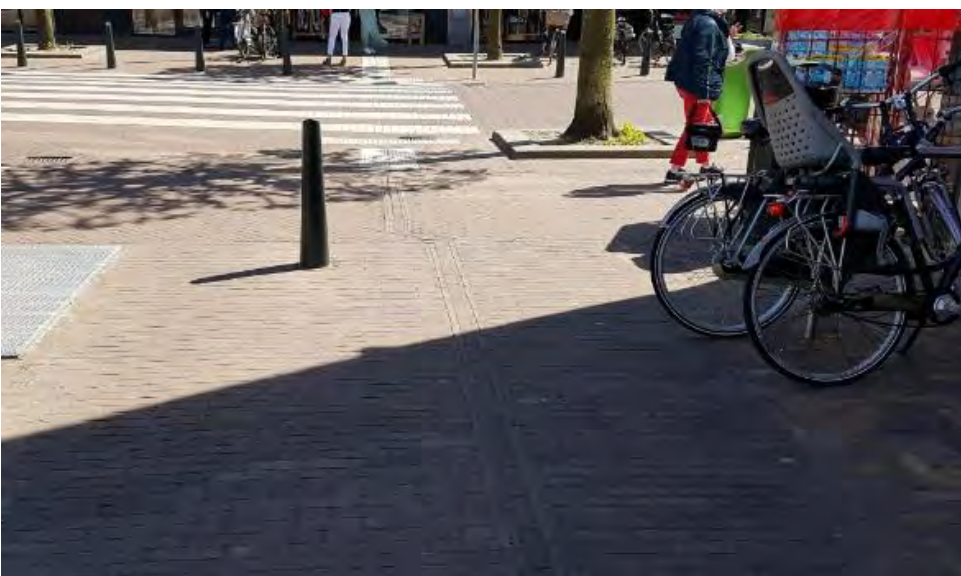
foto 19

| 21. | Een deel van de geleidelijnen voor visueel gehandicapten zijn niet in een contrasterende kleur uitgevoerd. Hierdoor is de kans aanwezig dat visueel gehandicapten de verkeerde richting op lopen (foto 19). | Alle geleidelijnen voor visueel gehandicapten moeten contrasterend zijn. |

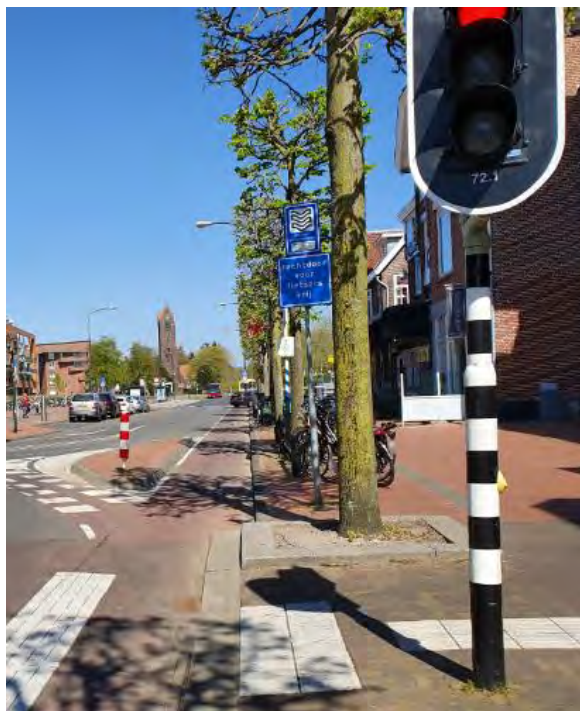
foto 21

| 23. | Ter hoogte van de kruising Slotlaan/Korte Steynlaan is het bord 'Rechtdoor voor fietsers vrij' geplaatst op enkele meters na het verkeerslicht. Dit kan leiden tot gevaarlijke situaties als voetgangers groen krijgen om via het zebrapad over te steken (foto 21). | Het bord 'Rechtdoor voor fietsers vrij' verwijderen. |

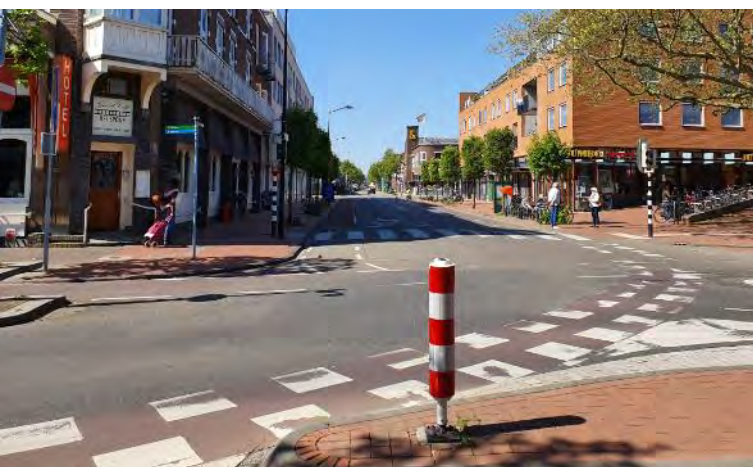
foto 23

| 25. | Op de kruising Slotlaan/Korte Steynlaan stopt de rode kleur van de fietsstrook richting de Korte Steynlaan halverwege het kruisingsvlak. Ook loopt de fietsstrook vanuit de Korte Steynlaan richting de Slotlaan niet vloeiend door, ondanks de afbuigende voorrangregeling. Dit kan leiden tot onverwachte manoeuvres van fietsers (foto 23). | Aanpassen fietsstroken inclusief markering op de kruising Slotlaan/Korte Steynlaan. |
